Dispensation fra naturbeskyttelseslovens § 3 og § 16 til etablering af rekreativt stiforløb med belysning, driftsveje, sansestier, paddeskrab med boardwalk, åben regnvandsledning og opstuvningsområder i beskyttet eng, matr. nr. 23ak, Vallensbæk By, Vallensbæk

Afgørelse

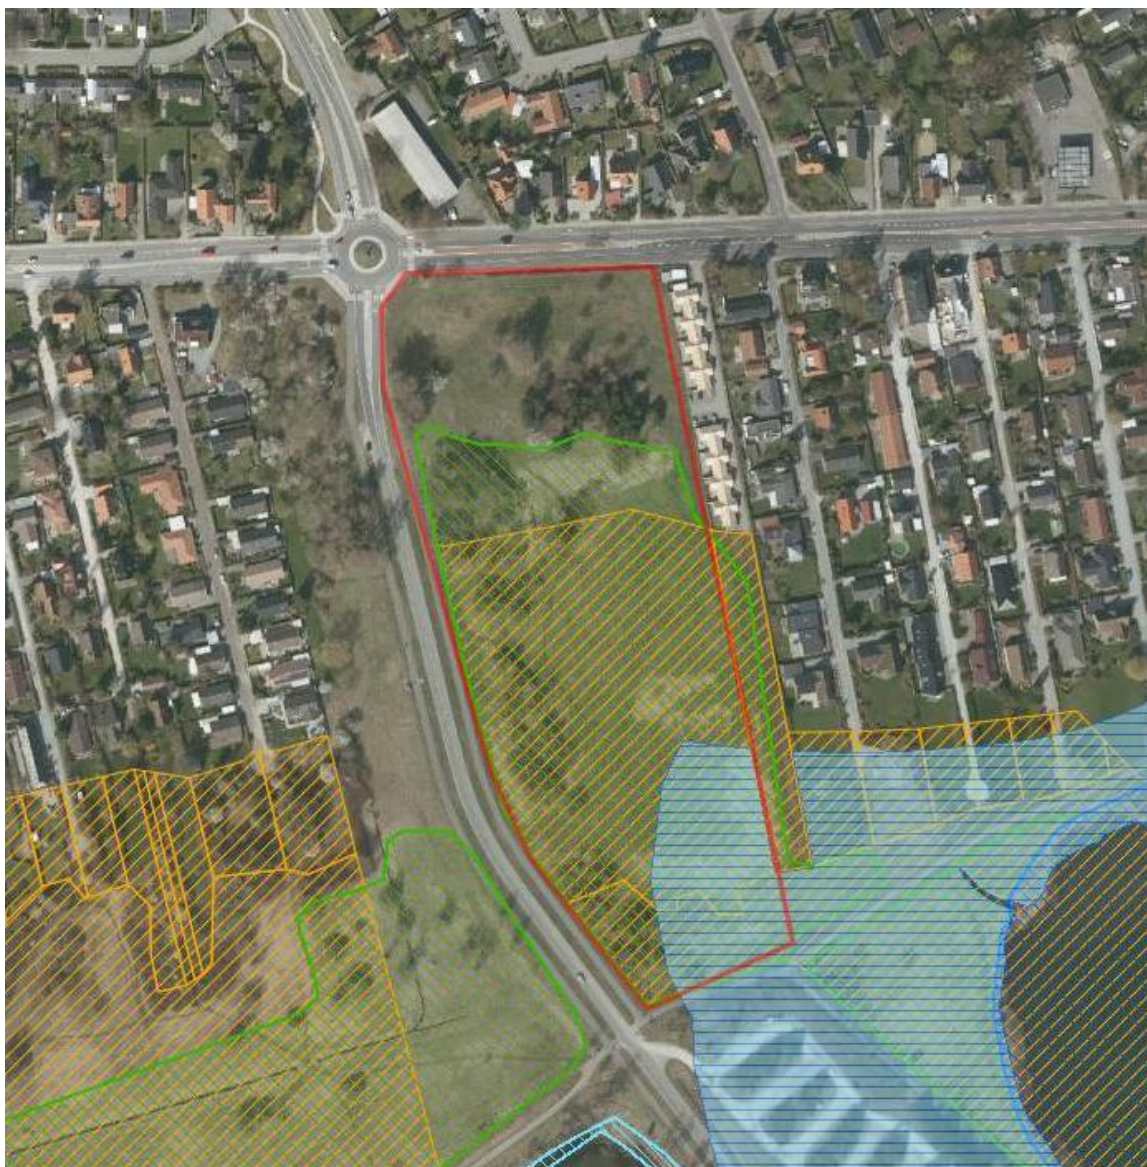
Oversigtskort. Den røde streg angiver projektområdet. Grøn skravering: beskyttet eng. Gul skravering: strandbeskyttelse. Blå skravering: søbeskyttelselinjen.

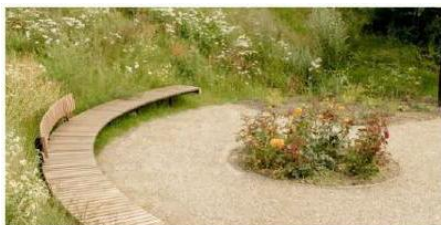
Figur 1. Eksempler på siddeplinte.

Der anlægges en opholdsplads hvor sansestier, hovedstien og forbindelsesstien fra nordøst mødes. Pladsen skal danne base for formidling af aktuelle temaer for området, med mulighed for at give samlet information til fx en skoleklasse. Pladsen udformes som en stor oval med granitbelægning, som hovedstien føres igennem. På pladsen placeres en oval bæk uden ryglæn, som inviterer til uformelt ophold (Figur 1).

- Areal: 50 m²
- Belægning: granitfliser
- Siddeplinte - Mål: 1,6 x 2,2m, areal: 2,7 m², stålskelet m. siddeflade af hårdt træ (FSC og TRACER Certificeret) i lister, min. bredde 12,5 cm.

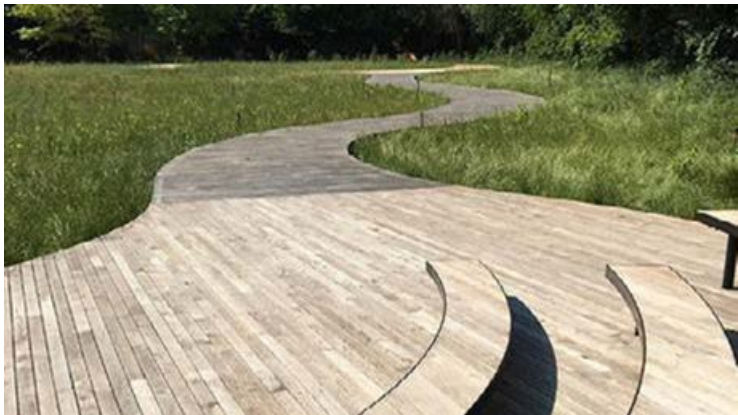
Figur 3. Referencefoto af boardwalk til paddehul.

Som afstikker til hovedstien føres en træbro udover paddeskrabet i en sløjfe. Broen etableres som gangbro uden rækværk i niveau med hovedstien ved afgang fra stien, men med en lavere kote ud over vandspejlet. Over det dybeste område i paddeskrabet udvides gangbroen som en

krible/krable-station for børn. Gangbro og platform udføres i træ med pælefundering. Nedenfor er indsat referencefoto af boardwalk (figur 3).

- Længde: ca. 80 m
- Bredde: 1,5 m u. rækværk
- Kote over vandspejl: 0,6
- Platform: ca. 20 m²

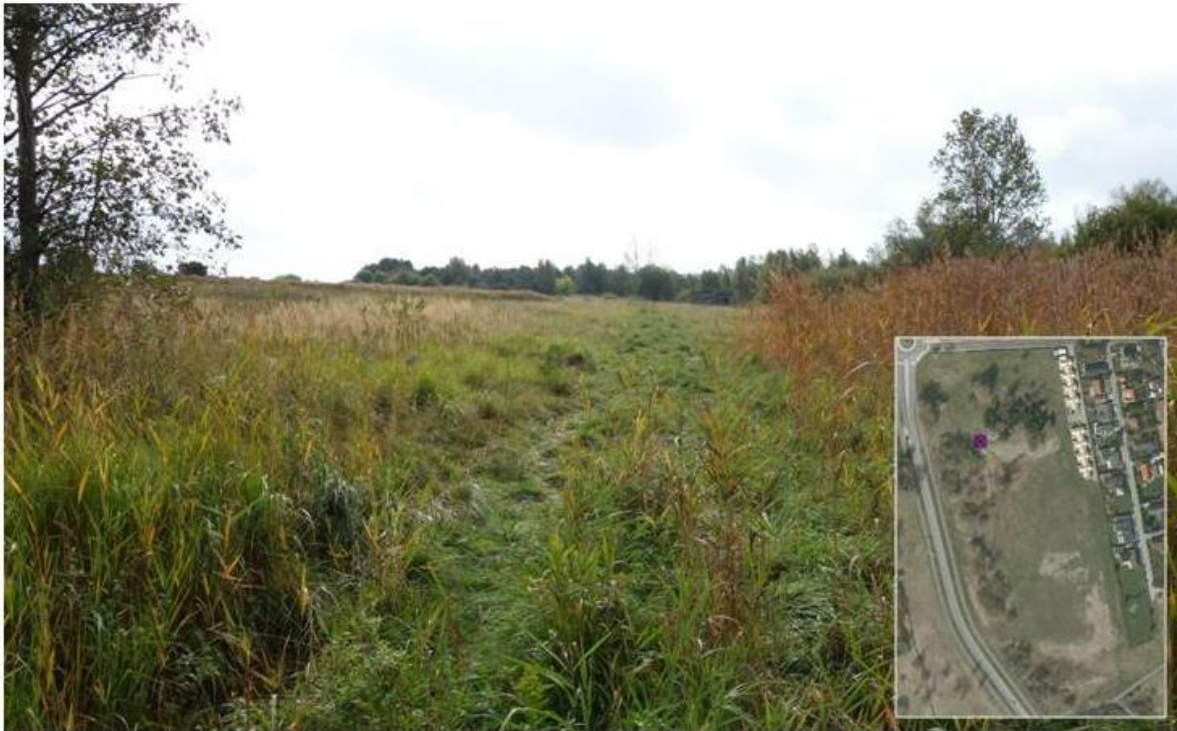
Foto 1. Hovedstien ønskes lagt i den vestlige del af engområdet. Set mod syd. (8. oktober 2020).

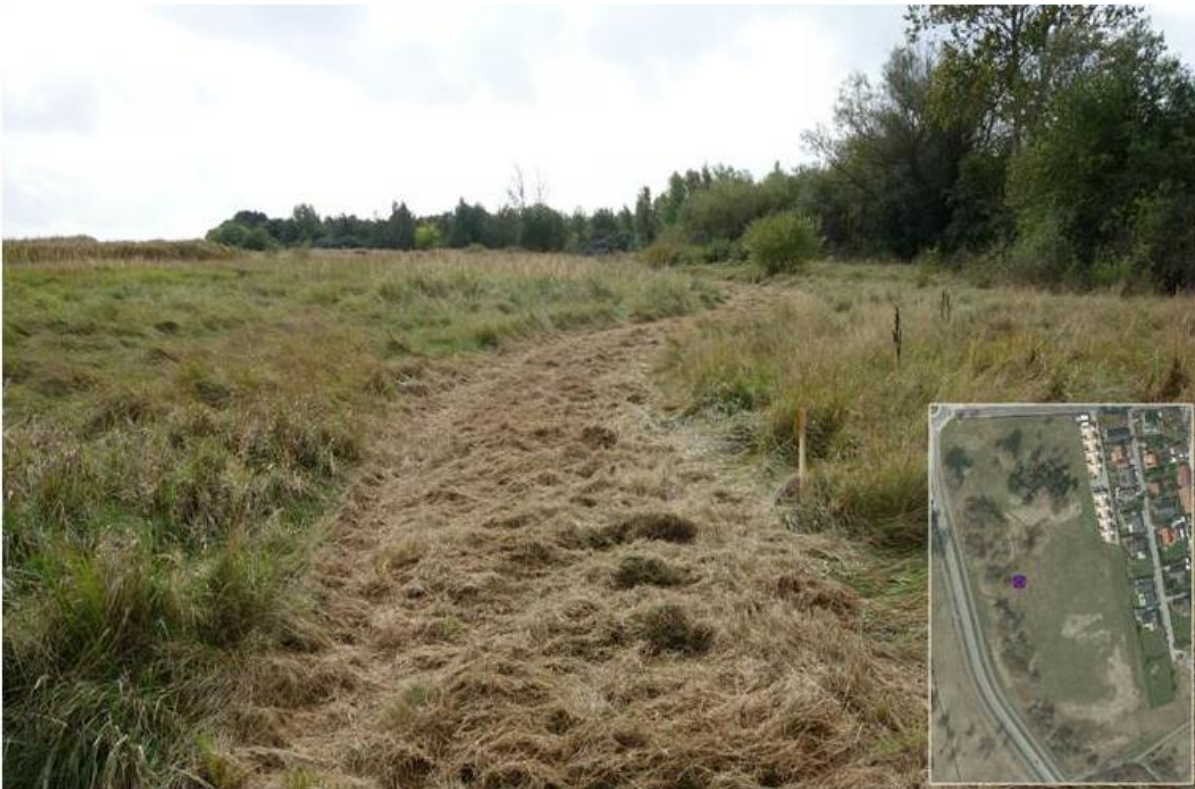
Foto 2. Stien forventes at følge det slåede spor. Set mod syd (8. oktober 2020).

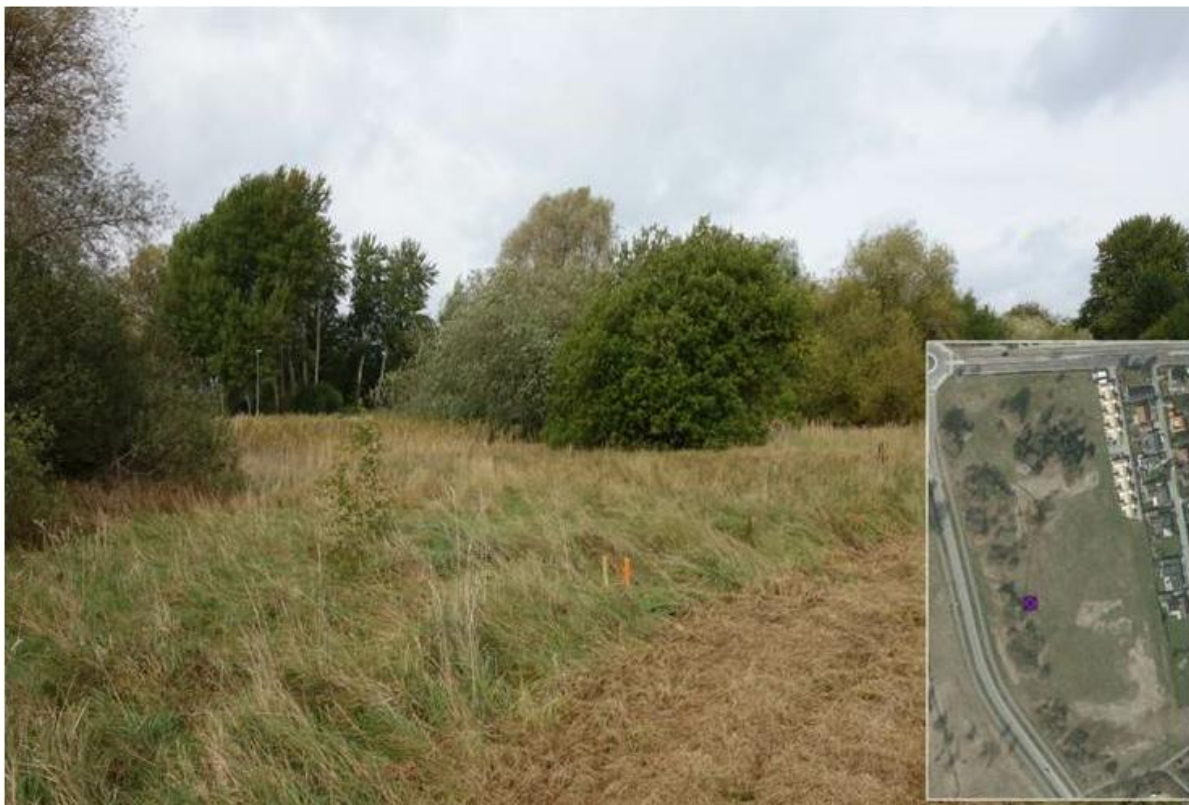
Foto 3. En driftsvej vil blive anlagt mellem bevoksningen. Driftsvejen vil også fungere som overløb til det sydlige opstuvningsområde. Set mod nordvest. (8. oktober 2020).

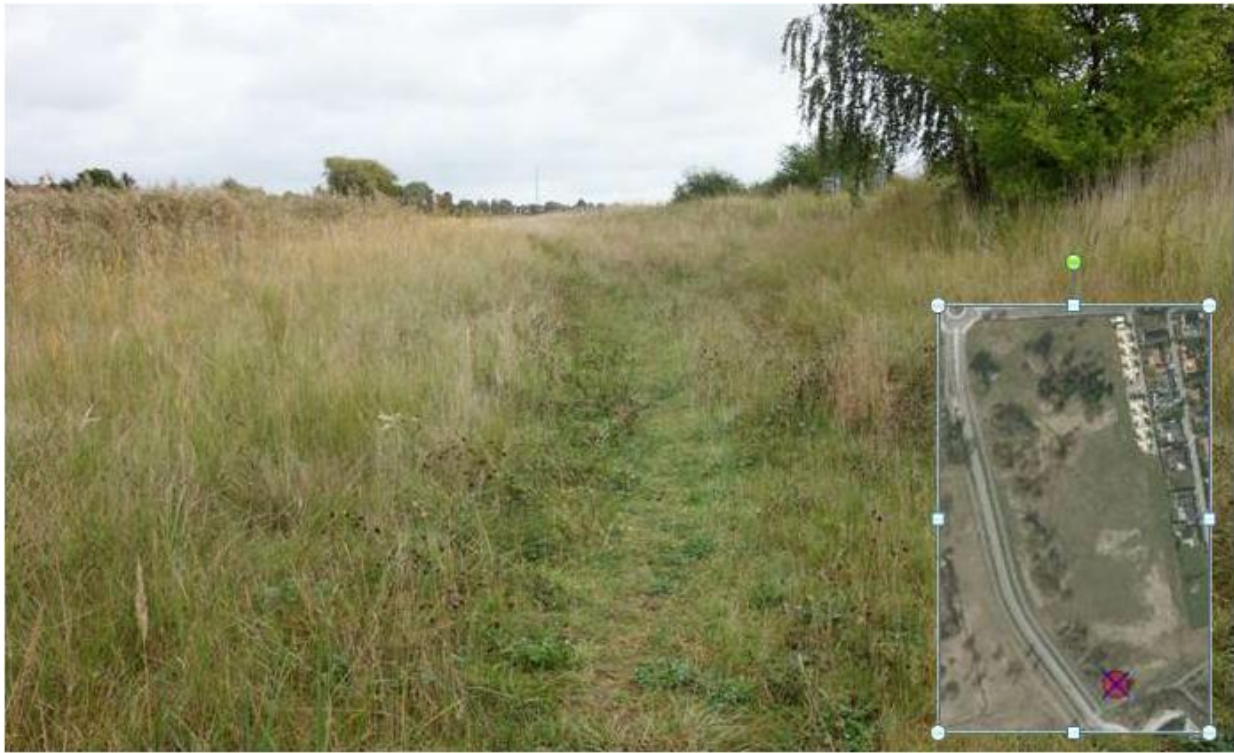
Foto 5. Stirampen vil blive indbygget i det eksisterende dige. Set mod øst (8. oktober 2020).

Hovedstien vil løbe fra rundkørslen ved Vallensbæk Strandvej via et snoet forløb i områdets vestlige side mod syd, hvor den ledes af en handicapvenlig rampe mod Sivstien. Rampen op fra den lavtliggende eng vil blive indarbejdet i den eksisterende dæmning op mod Tangstien.

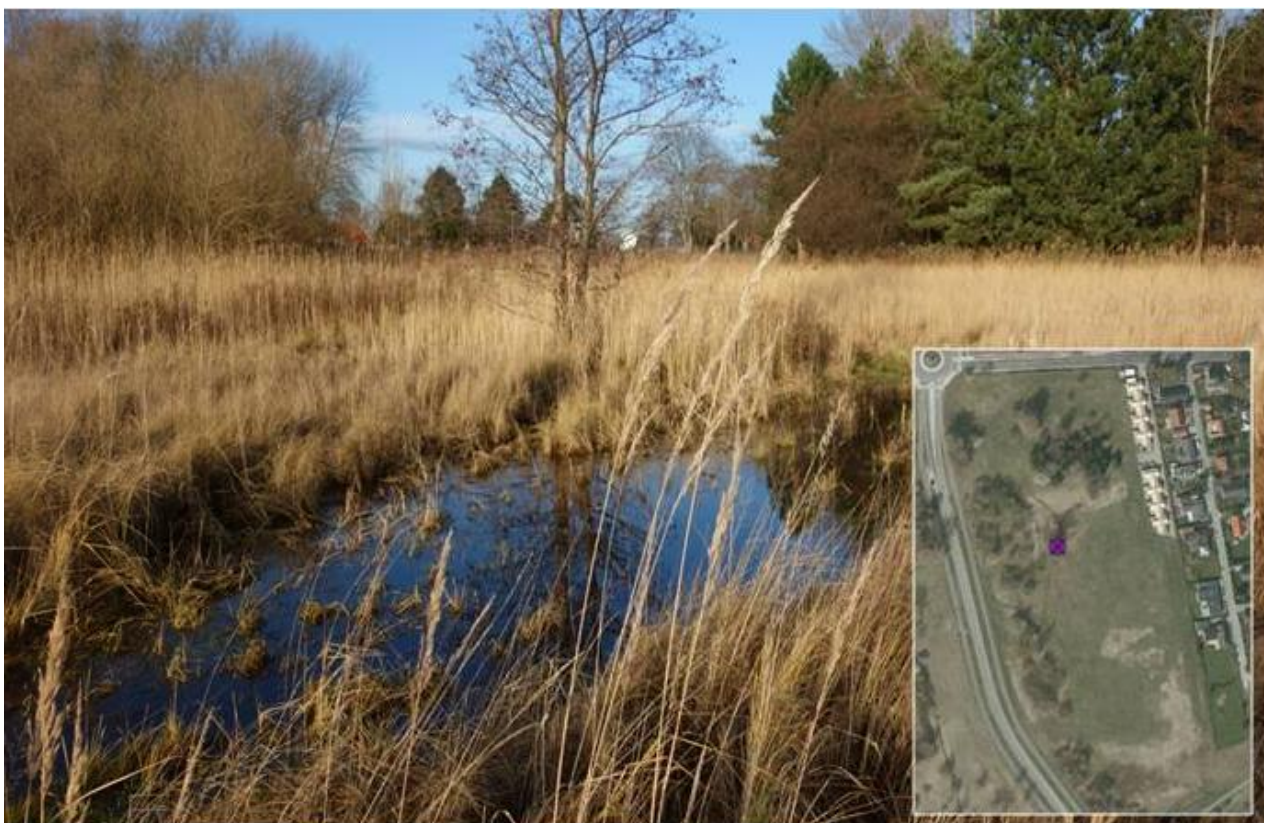
Foto 8. I december 2019 var engområdet vandmættet, og der sås spredtvis vandfyldte områder.

Terrænet falder herefter mod syd, hvor det resterende beskyttede engareal udgør størstedelen af projektområdet. På engen blev der i december 2019 registreret stedvise lavninger med vandspejl (bilag 3, foto 8 og 9). I start oktober blev der ikke set lavninger med åbent vandspejl eller vandmættede områder.

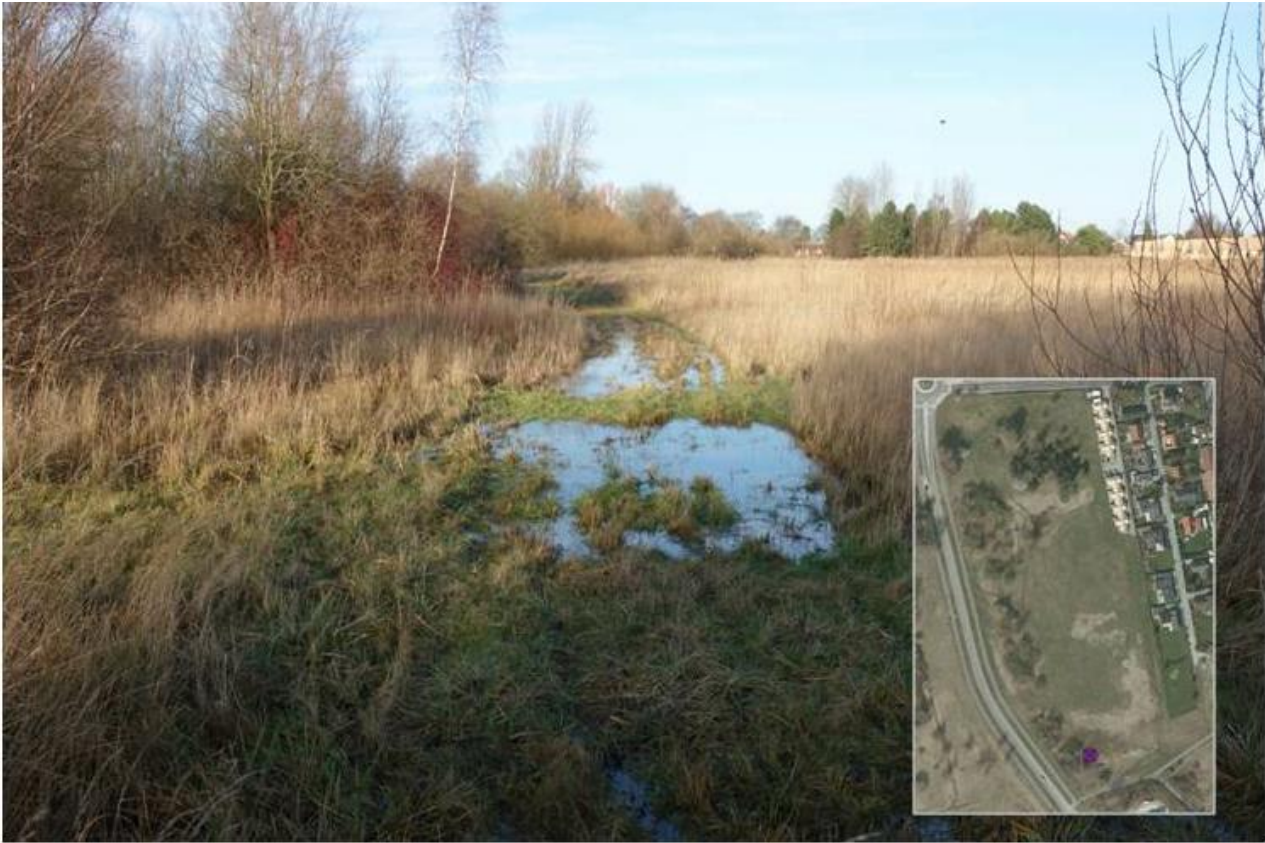
Foto 9. I december 2019 var engområdet vandmættet, og der sås spredtvis vandfyldte områder.

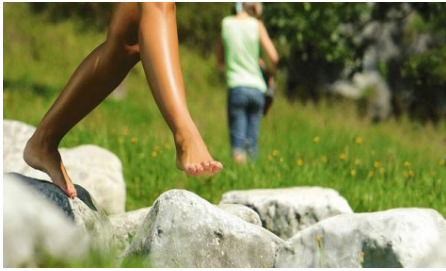
1. Marksten

Der anlægges flere kortere forløb med marksten. Stenene er i forskellige størrelse og lægges så de ikke vipper og med fladeste side i top. Faldhøjde ca. 0.3m

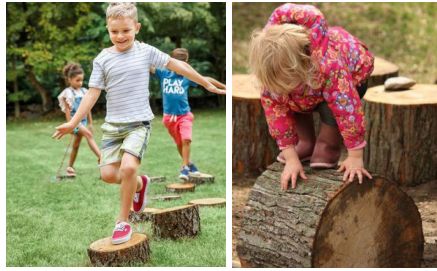
2. Hoppestubbe

Der anlægges 2 forløb med hoppestubbe i træ, i alt 18,5 m. Faldhøjde max 0.3m. Stubbe fra rydning genanvendes i videst muligt omfang.

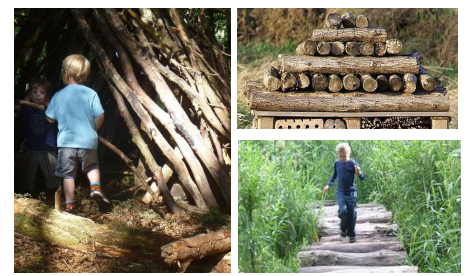
6. Træstabel og insektbo

Som en brændesstabel opsættes stammer til klatring / forhindring på stien. Insektbo og samling af gl. ved undersøttelse dyrelivet i denne del af området. Faldhøjde 0.35 - 0.75m

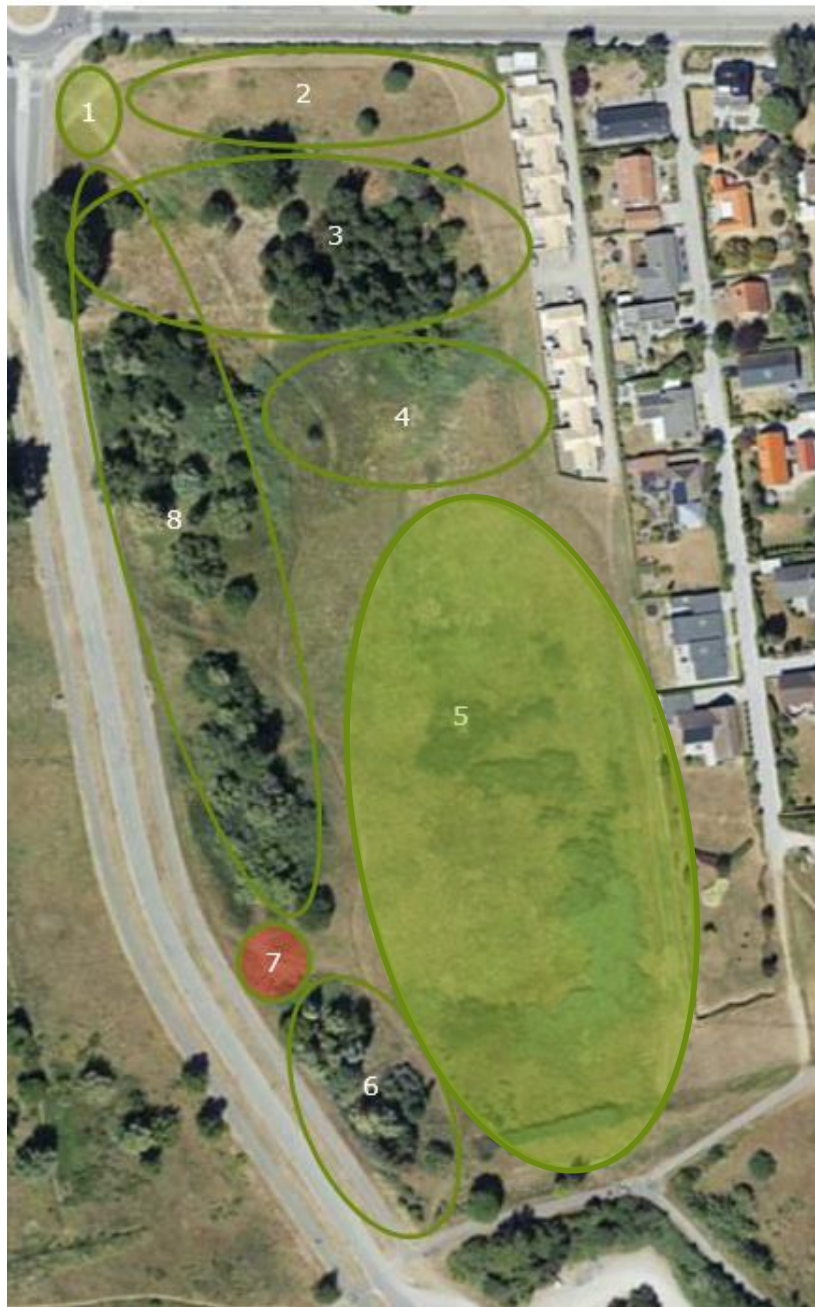
I projektområdet blev registreret over 100 forskellige plantearter. Området beskrives som otte delområder (Figur 1), med hver sin botaniske karakter.

Figur 1. Projektområdet kan inddeles i 8 delområder ud fra vegetationen. Område 1, 5 og 7 er fremhævet da de vurderes bevaringsværdige henholdsvis pga. fredede arter (rød) eller biotopen samlet set (grøn).
